Ministero delle Infrastrutture e dei Trasporti

DIPARTIMENTO PER LE INFRASTRUTTURE, I SISTEMI INFORMATIVI E STATISTICI
 PROVVEDITORATO INTERREGIONALE PER LE OO.PP. TOSCANA - MARCHE – UMBRIA
 Sezione Operativa di Livorno

Lavori di Somma Urgenza per ripristino condizioni di sicurezza Immobile Demaniale adibito ad alloggi presso la 2^a Brigata Mobile Carabinieri di Livorno.

VERBALE DI SOMMA URGENZA

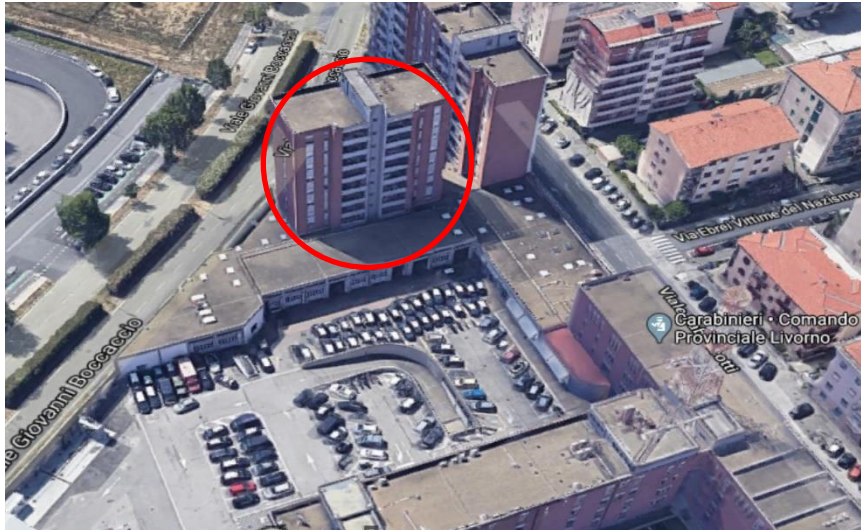
Durante la riunione tenuta il 10 giugno us. Presso la 2^a Brigata Mobile alla presenza del Generale, del Capo di Stato Maggiore dei Carabinieri, del Provveditore alle Opere Pubbliche e del Dott. Ermini del Provveditorato è stato esaminato il problema, riscontrando diverse cadute di materiale dalla facciata sia sul tetto dell'officina sottostante che direttamente sui terrazzi delle abitazioni.

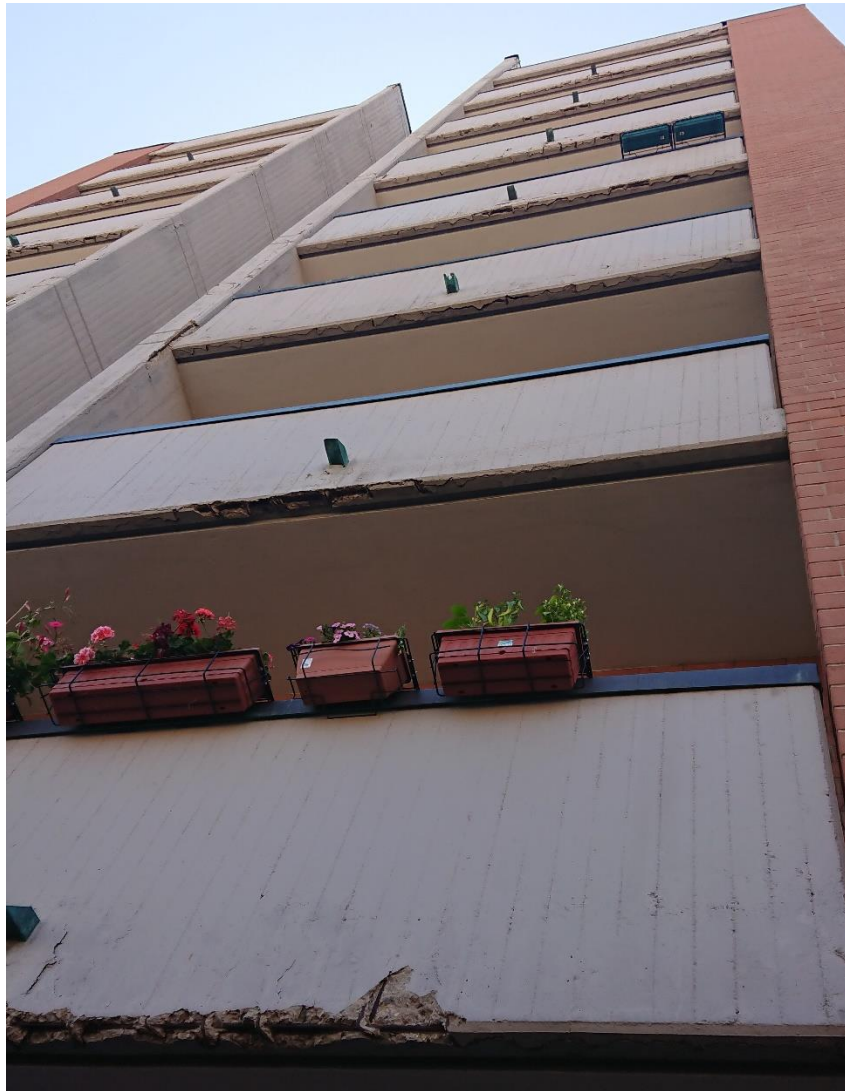
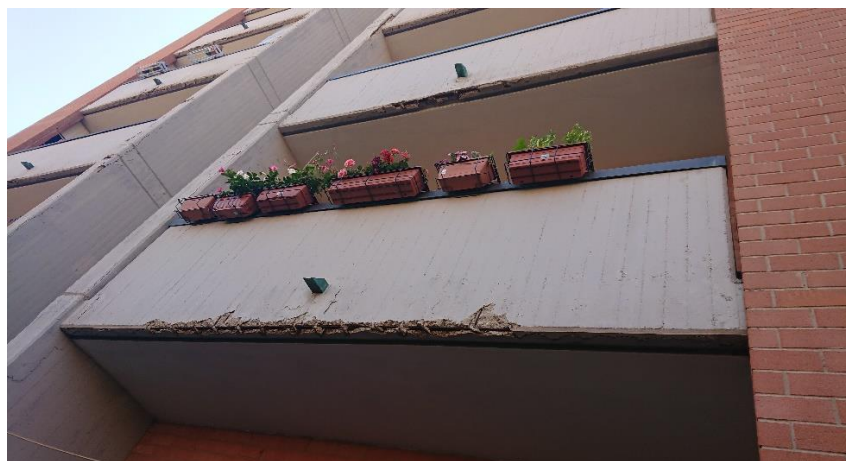
- Come segnalato dalla missiva sopra detta vi sono importanti distacchi dei copriferriferi del cemento armato in prossimità del vano scale e dei terrazzi degli alloggi:

In pratica a seguito della vetustà dell'edificio, della forte esposizione agli agenti atmosferici, nonché dell'ambiente marino, i ferri di armatura del cemento armato a vista si sono ossidati provocando il rigonfiamento della malta sovrastante e la sua naturale caduta.

Tale fenomeno, specie sui parapetti dei terrazzi, oltre alle cadute dirette interessa la stabilità dei parapetti stessi in quanto ancorati solo alla base del terrazzo (maggiormente colpita dal fenomeno) con pericolo di ribaltamento e comunque di indebolimento della struttura.

1. Realizzazione di ponteggio tubolare nella parte centrale della facciata e per tutta l'altezza dell'edificio. Il ponteggio dovrà essere progettato in quanto in parte appoggiato sulle colonne portanti dell'officina sottostante.
2. Realizzazione di castello di tiro per il trasporto dei materiali sul tetto dell'edificio.
3. Realizzazione di cantiere e di corridoio idoneo ad isolare il passaggio degli operai dal transito delle persone, anche in ottemperanza al decreto anti COVID.
4. Recupero corticale delle parti di facciata e parapetti, sia interni che esterni, già oggetto di distacco e di quelle che verranno giù a seguito dei saggi.
5. Rimozione delle scossaline in rame sulla facciata, sui corrimano e sulla copertura e loro ricollocamento con nuove tassellature.
6. Tinteggiatura esterna.

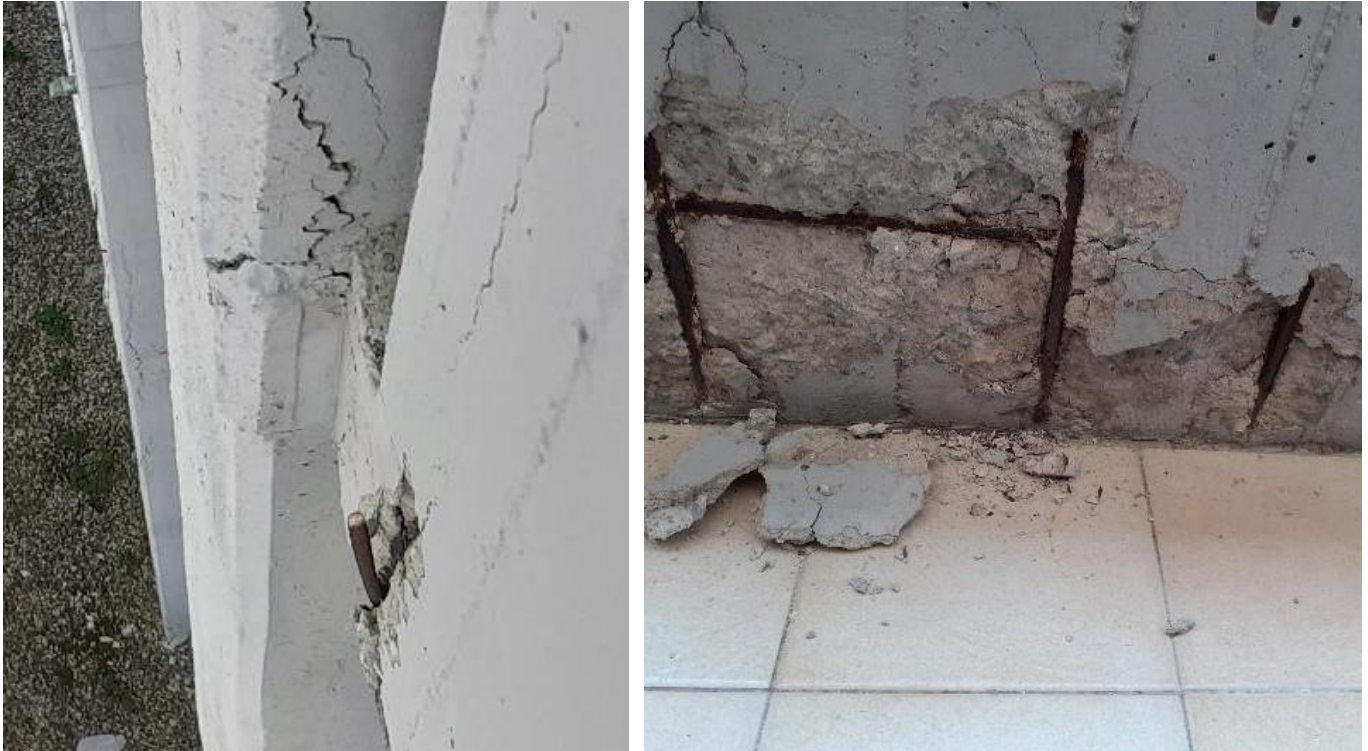
Veduta esterna ed interna dei terrazzi

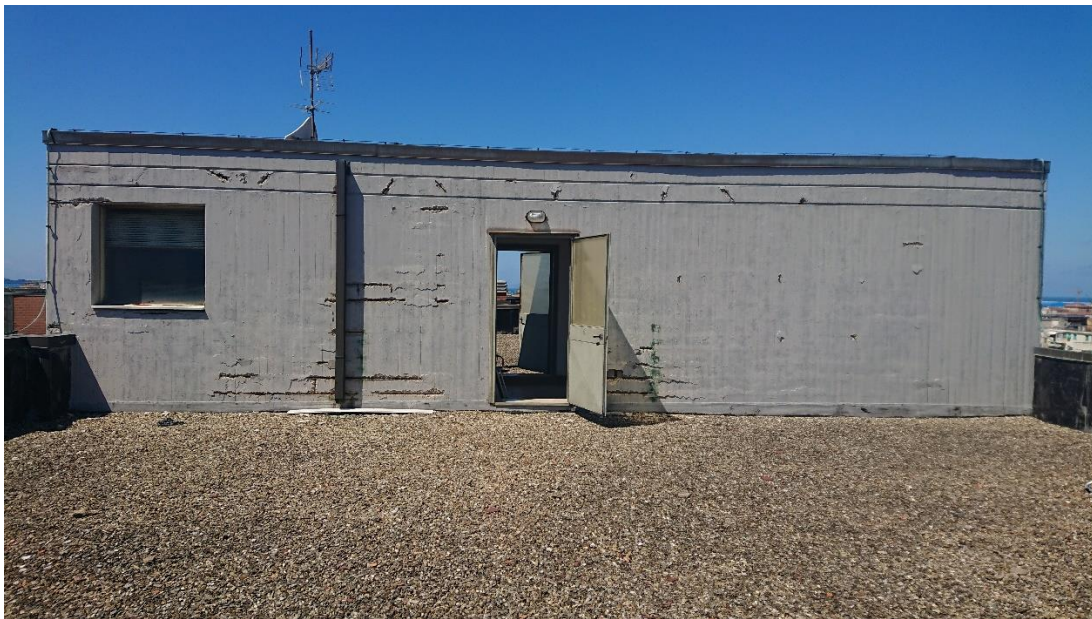
Anch'essa, realizzata in cemento armato, presenta notevoli e marcati distacchi sui copriferri, causati per lo stesso problema e ancora più esposto agli agenti atmosferici risultando più in alto dei palazzi circostanti.

Struttura in elevazione sulla copertura

La causa che ha portato all'attuale situazione diffusa di degrado è la mancanza di interventi programmati di Manutenzione Ordinaria e di Manutenzione Straordinaria sia delle facciate che della copertura dell'edificio. L'effetto visivo è l'espulsione del coprifetto con crollo di parti anche importanti di materiale lapideo, cosa questa verificatasi in corrispondenza dei terrazzi e del vano scale per tutta l'altezza dell'edificio e sulla copertura dove insiste lo sbarco della scala, anch'esso realizzato con struttura metallica.
